Programme MAGDELESA
Pose DCPSVG1 et DCPSVG2

Rapport d'opération.

Pose DCPSVG1 et DCPSVG2 à l'ouest de St Vincent et Bequia

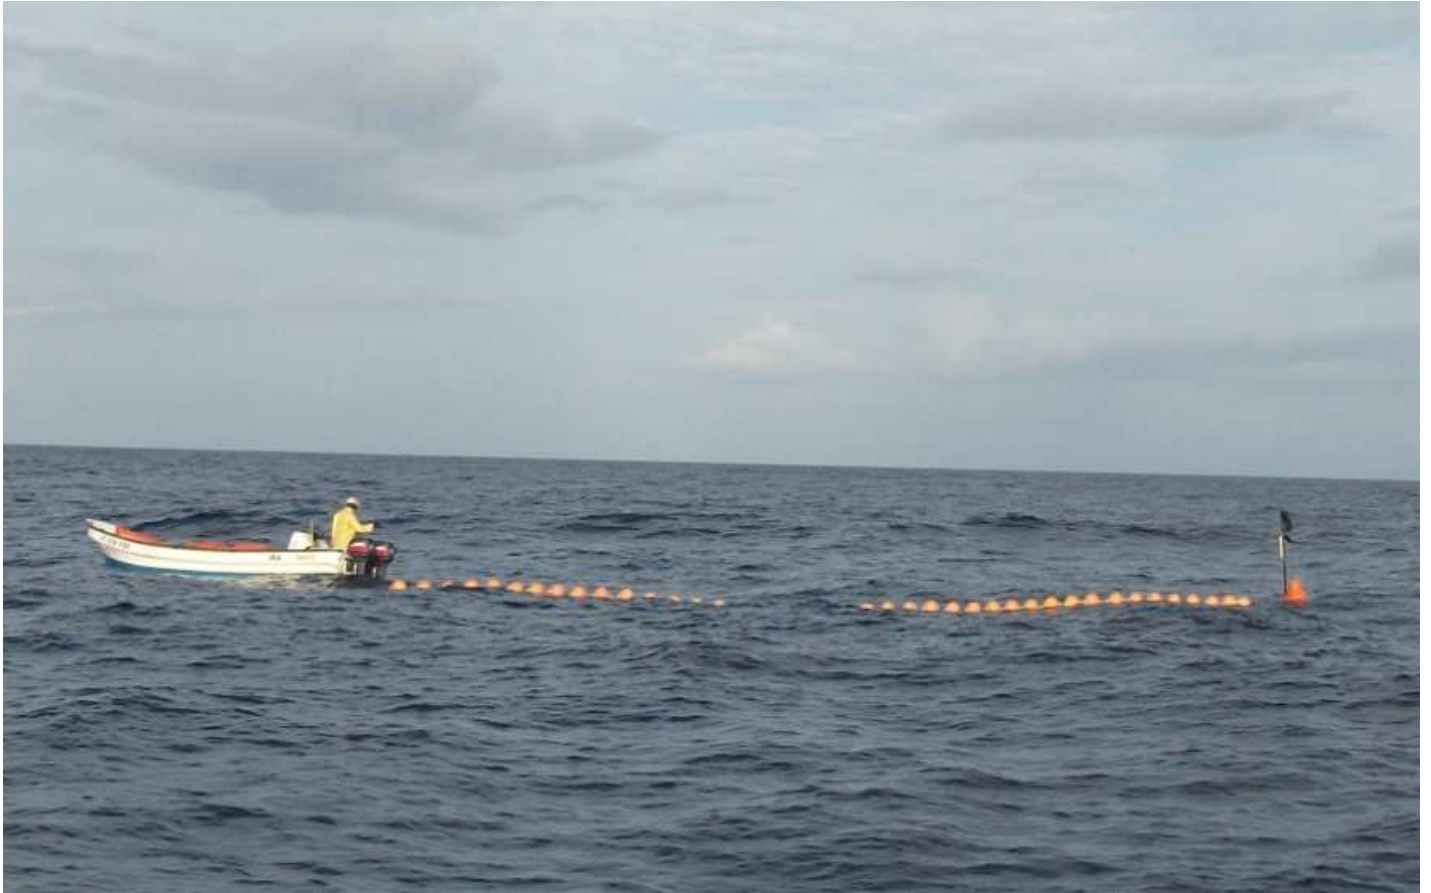
Contrôle de l'état du DCP et photos

Photo7 : Le DCPDOM1 le 16 mars 2012, sur le trajet retour

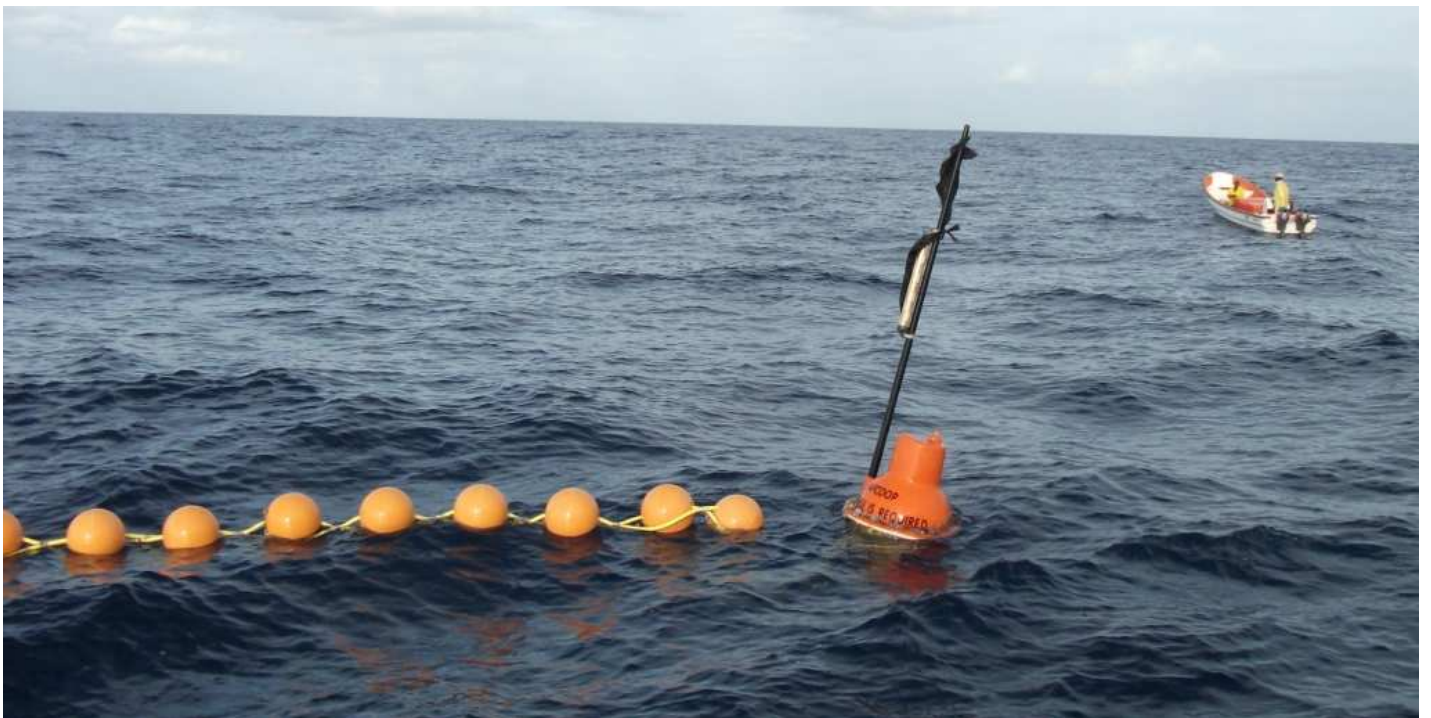
Photo8 : Le DCPDOM1 le 16 mars 2012
